PIOTR SAMÓL*

O ŚREDNIOWIECZNEJ ARCHITEKTURZE
ZAKONÓW ŻEBRACZYCH W CHEŁMNIE
NA MARGINESIE TOMU PIERWSZEGO
*KSIĘGI KLASZTORÓW ZIEMI CHEŁMIŃSKIEJ W ŚREDNIOWIECZU*¹

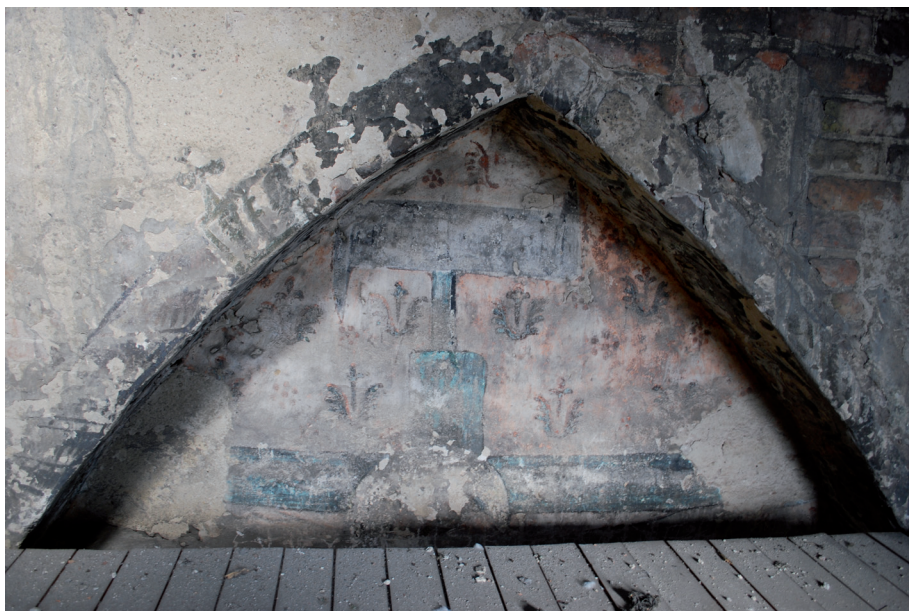
Il. 2. Górny fragment *Ukrzyżowania*
w centralnej blendzie na fasadzie kościoła, stan z 2013 r. Fot. P. Samół

nione we wspomnianej szkicowej koncepcji J. Heisego reprodukowanej przez M. G. Zielińskiego. Gdyby autorzy omawianej tu monografii uzyskali dostęp do poddasza neogotyckiej kruchty, wówczas zobaczyliby zachowaną górną część tego malowidła. To z kolei uchroniłoby ich przed pominięciem go w katalogu wystroju artystycznego kościoła. Zastanawiające jest to, w jaki sposób autorzy *Księgi klasztorów* stwierdzili, że środkowa wnęka w elewacji zachodniej ma dekoracje podłuczca, a nie zauważyli *Ukrzyżowania*? Dopowiem tylko, że zdjęcie podłuczca (ale bez fragmentu malowidła) zamieściłem w swoim artykule z 2014 r.¹⁵
